▶ CAÑERÍA VIEJA (Paymogo, Huelva)

Cañería Vieja (J. M. Fernández-Palacios, noviembre 2018)

1 Localización

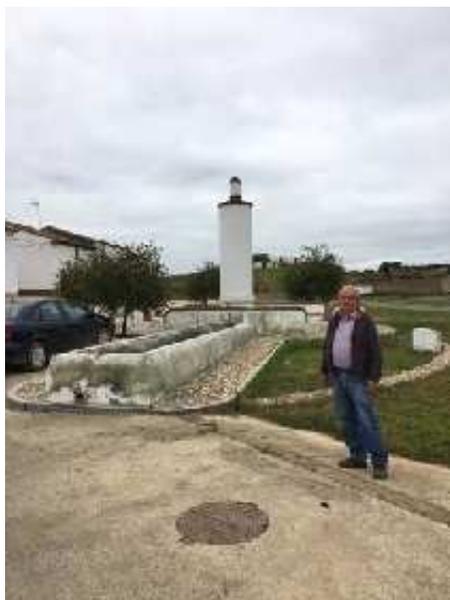
Los caños de la fuente se distribuían por los diferentes lados del pilar de planta octogonal que funcionaba como repartidor. A partir del pilar el agua pasaba a un amplio abrevadero ganadero.

Las aguas le llegaban mediante "cañerías" (de ahí, suponemos, su nombre) procedentes de los puntos aflorantes (pozos) cercanos, entre ellos del inmediato "Pozo Mayo" (Ver ficha). En la actualidad la obra de fábrica de la fuente ha sido restaurada si bien se ha perdido la conexión original con las fuentes de agua y se halla seca.

Deficiente

Abandono, suciedad y vertidos.
Otros: Ha perdido la conexión con el manantial original cercano. Sería fácil recuperar la funcionalidad de la fuente.
