Fuente del FARO (Arahal, Sevilla)

Fuente del Faro (A.Ventas. enero 2019)

1 Localización

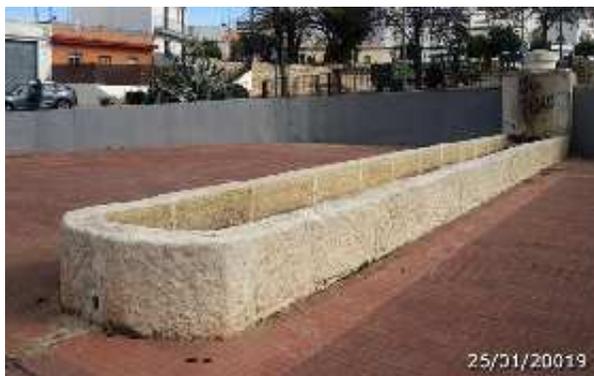
Llamada de esta forma por estar situada en la barriada de Faro, antaño un barrio de chozos y viviendas humildes de la población, la fuente del mismo nombre está, actualmente, seca.

Deficiente

Abandono, suciedad y vertidos.
