## ▶ Fuente FARAÓN (Puebla de los Infantes, La, Sevilla)

La fuente Faraón junto al regajo Matabueyes y al pie de La Lozana (R. Velasco Riejos, enero 2020)

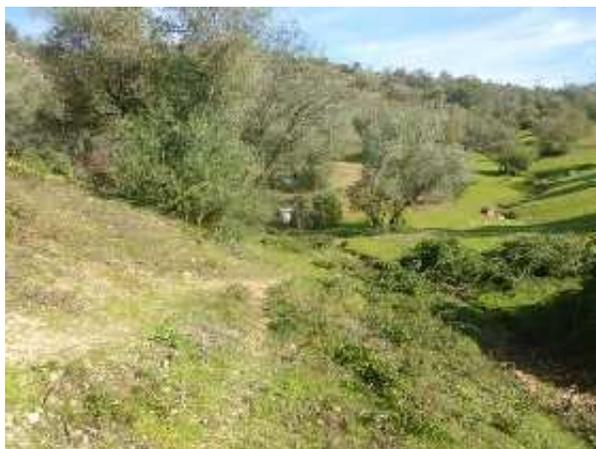
**La fuente está protegida por un pocillo entre una pendiente del terreno y el regajo, de un diámetro de 1,5 m, con un entibado de piedras y mortero de cal y cemento de unos dos metros de altura por la parte de la pendiente y por la parte del regajo y de la puerta de acceso al agua de 1 m, recrecido con ladrillo a modo de tabique o citara. Está así mismo cubierto con vigas de cemento y bovedillas con capa de mortero de cemento y grava, todo ello recubierto en superficie por un tímido encalado. Carece de puerta, como hemos observado en otras fuentes similares, creemos que para facilidad de acceso al agua para llenar a cubos algún abrevadero móvil para el ganado caballar que es el que mantiene esta parte S de la finca, de terreno en pendiente y peor suelo; pues en la otra parte N del cortijo de mejor suelo y más extensión está dedicada por completo al olivar. El pocillo tiene un rudimentario vallado para que no se acerquen a él los caballos, beban directamente o lo deterioren. La surgencia de la fuente tiene un metro de profundidad hasta ras del suelo, con un incipiente charco fuera de la fuente cuando la hemos visitado a mediados de enero en que la pluviosidad otoñal e invernal ha sido aún escasísima por estos pagos. Entendemos que cuando las condiciones son más favorable hay muestras en su entorno que su rezume va a parar al mencionado regajo.**

**Deficiente**
