Mina del LAGAR DEL BOTICARIO (Málaga, Málaga)

1 Localización

4 Descripción

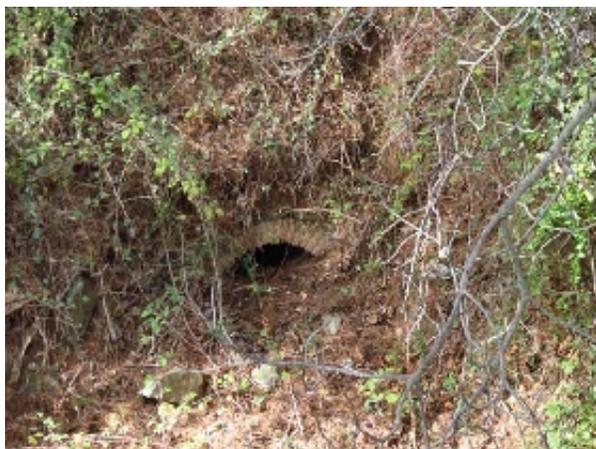
Mina del Lagar del Boticario (A. vela Torres, enero 2020)

Se encuentra próxima al lagar del Boticario, bajo el carril que se dirige a los Molinos de San Telmo. La mina se localiza en la orilla derecha del Arroyo Hondo, aunque la bocamina se encuentra, en la actualidad, prácticamente sepultada bajo la tierra que se desliza por la ladera.

Consta de una sola galería, con los paramentos reforzados con muros de mampostería y la bóveda realizada con losas de piedra. Un derrumbe del techo ha cortado por completo la galería a los 3 metros de longitud. Sus dimensiones actuales son muy reducidas debido a la entrada de tierra del exterior.

Deficiente

Abandono, suciedad y vertidos.
