Pilarillo de la TRINIDAD (Torredelcampo, Jaén)

1 Localización

Pilarillo de la TRINIDAD

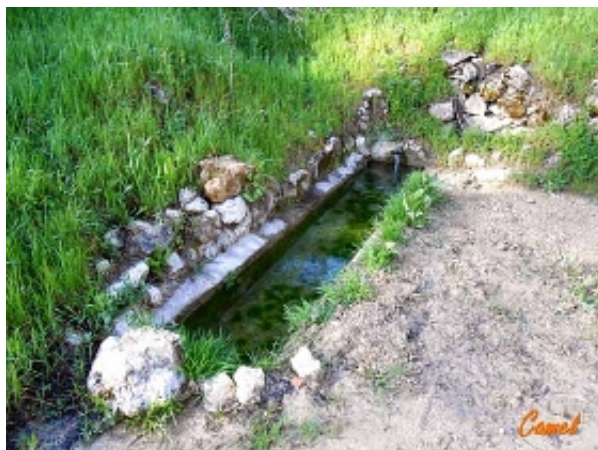
El Pilarillo de la Trinidad rebosante de agua (J. Narváez Jiménez, abril 2005)

El Pilarillo de la Trinidad es de reducidas dimensiones, de ahí su apelativo. El pilar no mide más de tres metros de largo, y de ancho menos de un metro, siendo de dimensiones rectangulares. El agua del manantial surge por uno de los lados menores del pilar, por medio de un tubo grueso de PVC. El pilar está enfoscado con mortero y está compuesto por sillares, mampuestos y algún ladrillo. El desagüe se encuentra frente al caño, en el otro lado menor del pilar, casi al ras superior, derramándose el agua por encima del camino y continuando por la cañada.
