## Fuente de los PERROS (Marmolejo, Jaén)

Fuente de los Perros, mostrando su canalización superior y un cartel indicativo tras ella (F. García. Abril de 2012)

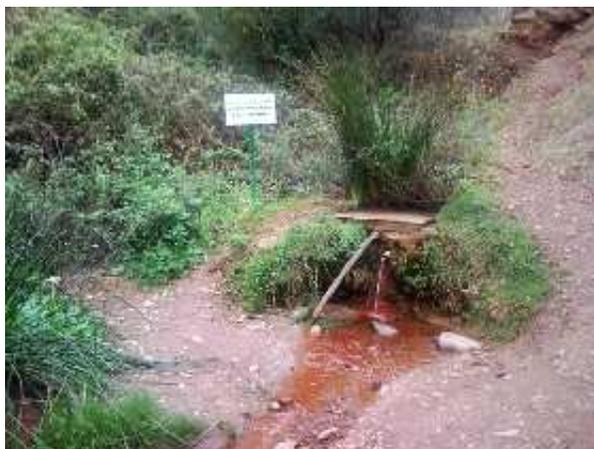
Se trata de una surgencia recogida en una sencilla arqueta, tapada con un chapado de hierro, en cuya pared se incrusta un caño por el que sale el agua ferruginosa que se vierte directamente al suelo, creando un pequeño reguero que termina saliendo a la carretera tras bajar por la senda que da acceso a la fuente. El chapado de la arqueta de captación podría tener unos 60 x 60 cm de lado.
