## **Pilar del HOYO DEL ESPINO (Jaén, Jaén)**

### **1 Localización**

**Pilar del HOYO DEL ESPINO**

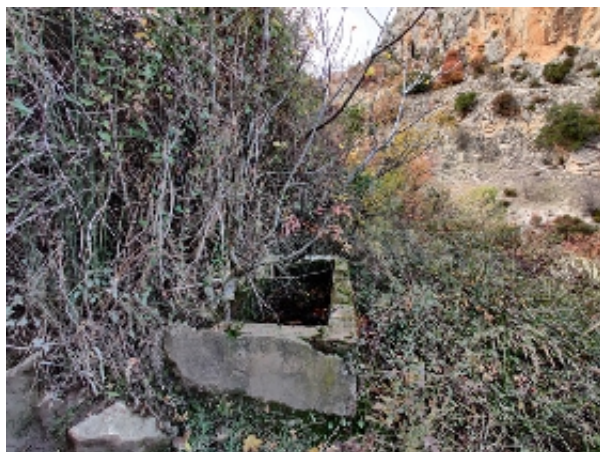
Detalle del pilar principal y la vegetación pujante a sus espaldas (D. Sánchez Garrido, noviembre 2021)

El estado de la fuente es deficiente. El pilar presenta filtraciones, además de tierra y hojarasca en su interior, y los abrevaderos anexos, aunque enteros, hoy día son inaccesibles por las zarzas y no contienen agua.

**El pilar principal está hecho en ladrillo y enfoscado con mortero. Hoy día sufre notables filtraciones, al haber perdido la impermeabilización que le daba el mortero. Los abrevaderos, de los que a duras penas podemos imaginarnos su fisonomía, son de la misma técnica constructiva que el pilar, con divisiones, y buscaría facilitar al ganado el acto de abrevar, distribuyendo el agua por una franja larga.**
