## **Pilar de LOMILLA ZORRERO (Jaén, Jaén)**

**Pilar de Lomilla Zorrero, en la Sierra de Jaén (D. Sánchez Garrido, noviembre 2021)**

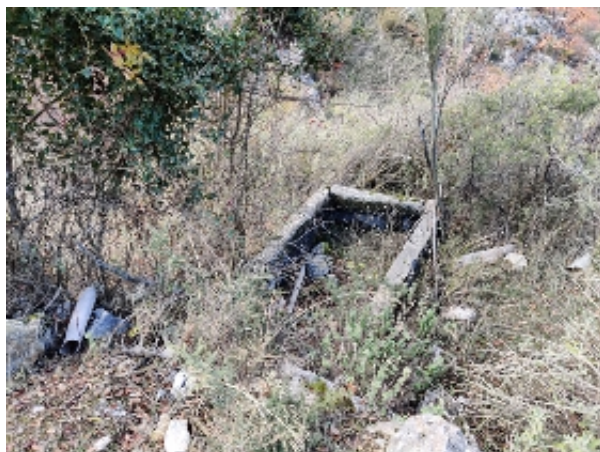
**El estado de la fuente es deficiente. El pilar presenta tierra, piedras, ramas y basura en su interior, y está siendo invadido por la vegetación, compuesta por zarzas, retama, jara, hierbabuena silvestre, etcétera. Además, una de las esquinas presenta una grieta notable, amén de otras algo menores a lo largo del pilar.**

**En el extremo corto opuesto a la cabecera presenta una entalladura por donde se derrama el agua del pilar hacia fuera. Una de estas esquinas está afectada por una gran grieta, y presenta otras algo menores por los laterales.**
