## ▶ Fuente de DESCANSAVACAS (Montilla, Córdoba)

Fuente de Descansavacas (Ayuntamiento de Montilla - R. Ruz-, febrero 2010)

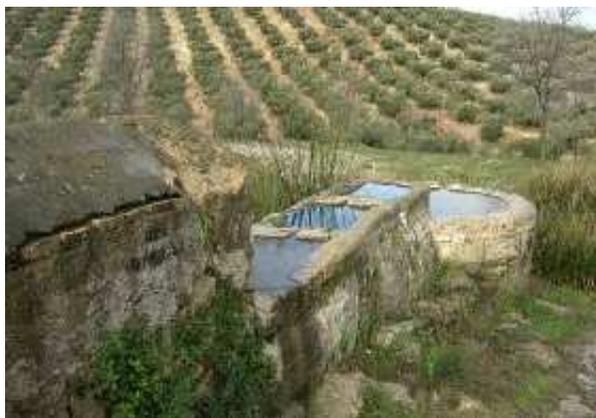
**Se encuentra al este del Cerro Simón, al sur de el Castillejo y al noroeste de Cansavacas. Consta de un pilarillo circular de unos 2 m de diámetro y de tres piletas abrevadero escalonadas situadas bajo el caño, de forma que es en su parte externa donde se adosa el pilar circular.**

**El agua llega desde el sur a través de una canalización de mampostería y cubierta abovedada que discurre sobre el terreno desde 20 m. antes de llegar al pilar; el extremo norte de dicho muro hace las veces de pileta y de él sale el caño que vierte sobre un conjunto formado por tres piletas abrevadero escalonadas, labradas en piedra y sustentadas en un murete de mampostería, unidas por sus lados menores e intercomunicadas mediante rebaje en el pretil, que presentan planta rectangular de 0.70 x 1.25 m. y una altura entre 70 80 cm. La última, situada más al norte, vierte en un pilar de mampostería y pretil de ladrillo, de planta circular con diámetro de 3.50 m., que evacua por su zona norte a través de un rebaje en el pretil, directamente sobre el terreno. (Información facilitada por R. Córdoba)**
