## ▶ Fuente de OJÉN (Barrios, Los, Cádiz)

**Fuente de OJÉN**

**J. M. Fernández-Palacios Carmona (Agencia Andaluza del Agua)  
(11-05-2009)**

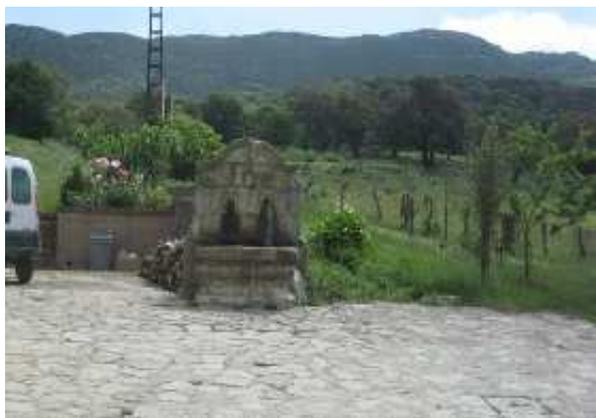
Fuente de Ojén (J.M. Fernández-Palacios, mayo 2009)

**La fuente es coetánea al edificio, y también está labrada en piedra. Presenta dos caños en forma de mascarones.**

**La fuente ha sido restaurada por la propiedad y se encuentra en buen estado, si bien ha perdido su conexión original con el manantial y se alimenta a través del sistema general de abastecimiento del cortijo (que es también de agua de nacimientos locales).**

Otros: **La fábrica se encuentra en buen estado. Se podría intentar recuperar su conexión original con el manantial abastecedor que está en buen estado y es el que abastece al caserío**
