## Fuente del CASCAJAR (Otívar, Granada)

Fuente del Cascajar (F. Fajardo Martín, mayo 2009)

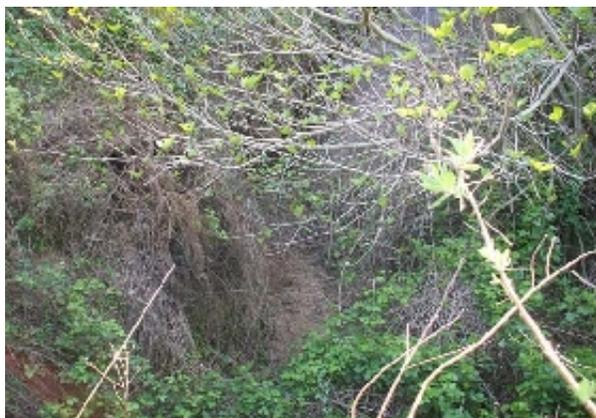
Al cruzar el barranco de La Toma, encima del carril que va hasta el Cortijo del Alcornocal y a unos doscientos metros de este, encontramos la Fuente del Cascajar. Esta fuente, en la actualidad seca, aparece como una pared caliza recorrida de forma vertical por una grieta de la que surgía el agua.

A principios de los años noventa, la construcción de una mina en la ladera opuesta de la sierra (Término Municipal de Almuñécar), dejó totalmente seca esta fuente, cuyo caudal era de varios litros por segundo.
