▶ Lavadero de la SEGUNDA REPÚBLICA (Guardia de Jaén, La, Jaén)

Fuente-Lavadero II República (D. Oya, julio 2009)

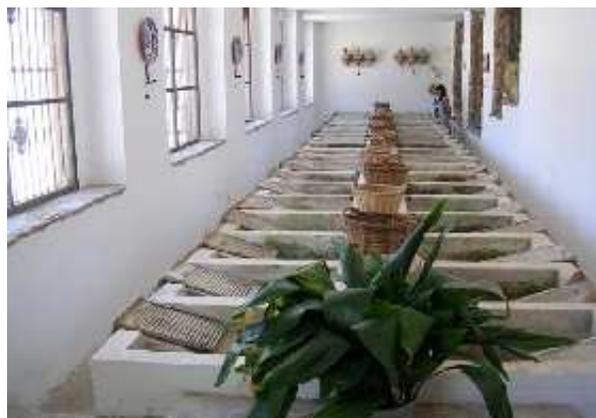
En la Calle Extramuros, encontramos el Lavadero Público de la Segunda República, siendo éste, un lugar entrañable y destacado de La Guardia. En su interior encontramos una pequeña sima, con una acequia de distribución de aguas en su rebosadero. Esta sima, sería aliviadero del Manantial de Isabel II o tal vez, el verdadero manantial.

El lavadero consta de 42 pilas de lavar, en dos hileras, con una acequia central que alimenta a las mismas. Restaurado, fue inaugurado en 2001. Hoy día, aún podemos observar demostraciones de la actividad en antaño del lavadero.

Bueno
