## ▶ **Pilar del ACERONAL (Navas de la Concepción, Las, Sevilla)**

**Pilar del Aceronal (R. Benjumea Fernández; ACPES)**

**Asociación para la Conservación Piscícola y de los Ecosistemas Acuáticos -ACPES  
(27-12-2008)**

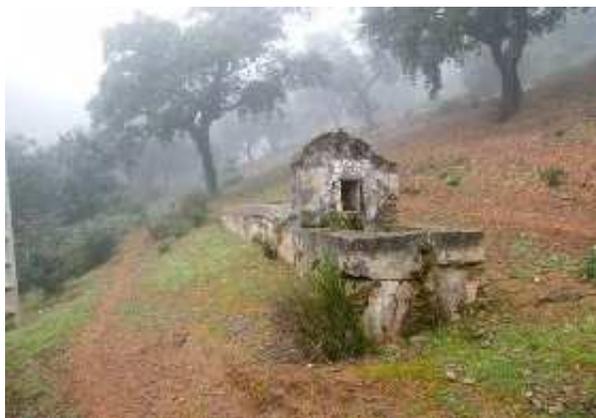
la fuente presenta obra de ladrillo y piedra, en la que se observan varias fases de reparación que parece recrecimiento; posee un nicho por donde salía el agua con restos de una puerta de hierro y antigua llave de paso. La pila es pequeña y rectangular, por detrás presenta una conducción cerrada de 10 m. El origen del agua del pilar procede del arroyo regajo del Aceronal, prácticamente seco en ese nivel desde hace años probablemente por una charca baña de cerdos con presa de tierras unos 100 m por encima de la toma del pilar.

**Deficiente**

**Abandono, suciedad y vertidos.**
