Fuente del PILAREJO (Baeza, Jaén)

Fuente el Pilarejo, vista general (J. F. Ferrer Montiel, octubre 2009)

1 Localización

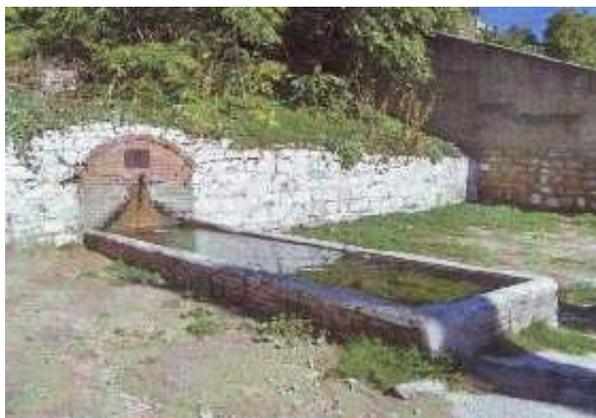
Está fuente está situada bajo el mirador del Paseo Antonio Machado, en la base de un terraplén formado por estratos horizontales de roca arenisca, se accede a la misma por un camino de tierra que parte del Arco de San Benito.

Dispone de un pilar alargado a modo de abrevadero y un tubo para la salida del agua.

Según añade F. Fajardo está constituida por un frontal de ladrillo rojo, con la parte superior semicircular del que sale un caño de hierro que desemboca en un pilar largo y rectangular, también de ladrillo, pero pintado de blanco. Sobre el caño hay una chapa de hierro ligeramente rectangular, oxidada, en la que no se aprecia inscripción alguna.

Deficiente

Abandono, suciedad y vertidos.
