Fuente de la CALLE DE LA FUENTE (Fuente Obejuna, Córdoba)

Fuente de la CALLE DE LA FUENTE

Fuente Obejuna

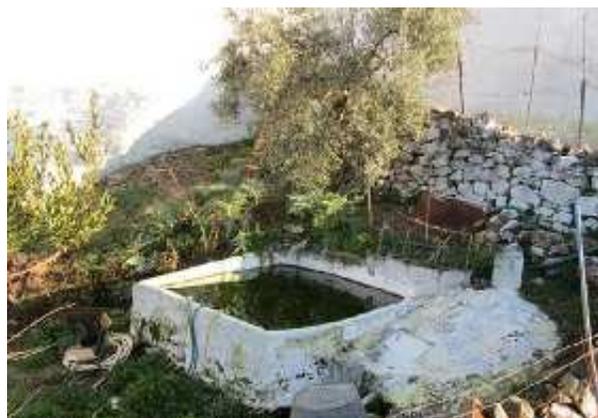
Fuente de la calle de la Fuente (www.cdpozuolo.org)

Deficiente

Depósito cubierto por caseta de planta rectangular, con tejado a dos aguas y dos grifos de hierro en el muro sur por los que el agua caería sobre un rebanco de cemento que facilita la colocación de los recipientes para tomar líquido. Está rodeada por una plataforma de cemento que facilita el acceso y enmarcada en un espacio cuadrangular delimitado por murete de contención de mampostería de 40 cm. de altura que sólo se abre por el ángulo sureste dando acceso a la fuente desde el camino.

El depósito permanece cerrado por la caseta de fábrica y es inaccesible desde el exterior; los elementos de la construcción se encuentran en desuso y en un claro estado de abandono (grifos, pileta), de forma que la fuente ya no se utiliza.
