## **Fuente de LA ALMARJA (Hornachuelos, Córdoba)**

**Fuente de la Almarja (R. Córdoba, 1998)**

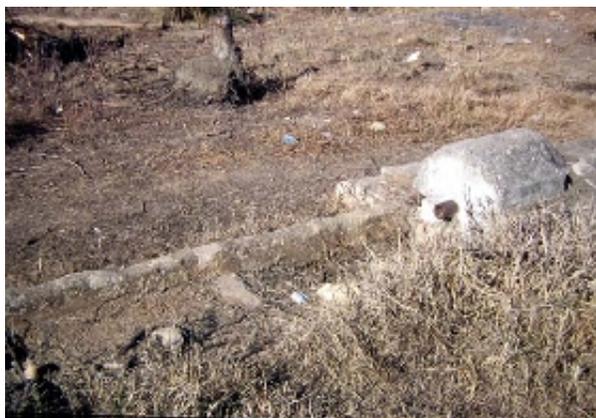
**Esta fuente se encuentra totalmente abandonada y situada casi a ras del suelo porque su entorno está muy relleno de sedimentos y vegetación, tanto al exterior como por el interior de los pilares, de forma que apenas sobresale unos centímetros del terreno.**

**El hallarse totalmente seca puede obedecer a un agotamiento del venero que la surtía o, más bien, a que el agua que llegaba hasta ella haya sido hurtada en algún punto anterior de la construcción; unos metros al norte de la fuente existe una casa de campo moderna, provista de pozo, que puede ser la causante de la retención del agua, bien porque se hayan aprovechado de ella desviando las conducciones, bien porque al edificar el pozo de que se surte hayan afectado las aguas del venero.**

**La fuente consta de una pilastra para salida del agua que tiene forma de arqueta cerrada media bóveda de medio cañón, con planta cuadrangular de 55 cm. de lado y una altura de 40 cm. El agua llegaba a ella a través de una conducción subterránea, procedente del norte, que en el último tramo de su recorrido discurre en superficie protegida por un murete de mampostería de 1.10 m. de longitud.**

**El caño que salía de esta pilastra vertía sobre una estructura de planta rectangular, extendida en sentido norte sur, compuesta por cinco pilares consecutivos intercomunicados mediante rebajes en la parte superior del pretil de sus muros de separación internos; las medidas de los cinco pilares, de norte a sur, son 2.30 x 1.00 m., 2.30 x 1.00 m., 2.30 x 1.00 m., 2.50 x 1.00 m. y 2.30 x 1.00 m.**

**En cualquier caso, pese a su estado de abandono, conserva íntegramente su arquitectura y su restauración sería muy simple; bastaría con una limpieza superficial, un rebaje del terreno hasta encontrar el nivel de acceso primitivo (quizá conserve el habitual empedrado rodeando el pilar) y una reparación de sus elementos constructivos.**
