## Fuente de SILERAS (Almedinilla, Córdoba)

Fuente de Sileras (R. Córdoba, diciembre 1998)

**A. J. D. Díaz y R. Córdoba de la Llave (Univ. de Córdoba)  
(17-04-2010)**

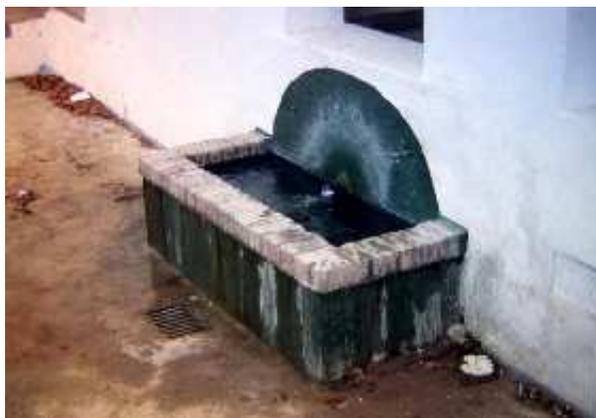
**La fuente se encuentra adosada al muro del lavadero por su parte oriental;**

El frontón consiste en un simple semicírculo pintado de verde sobre la pared, de cuya parte inferior sale un grueso caño de agua que vierte en un pilar de planta rectangular, con muros de mampostería y pretil de ladrillo, que mide 2.30 x 0.90 m. y una altura de 65 cm.

En la parte posterior del muro donde se adosa el pilar (es decir, en la cara oeste) se encuentran tres pilas lavadero, emplazadas sobre un banco de cemento y provistas de un canalillo de ladrillo por su parte superior que permite introducir en el agua en cada una de ellas. Se trata de pilas modernas labradas en granito, por la central de las cuales vierte la fuente un caño de agua que sirve al tiempo de evacuación del pilar.

Tanto el pilar como el lavadero se encuentran a un nivel inferior al del terreno que los rodea, de forma que se deben salvar unos escalones para descender hasta ellos. El pilar se sitúa en la parte exterior de la caseta que protege al lavadero, provista de tejado a dos aguas, dos vanos de acceso situados en sus lados norte y sur y tres más que, en forma de arcos de medio punto, se abren en la pared donde se ubican pilar y lavaderos a modo de ventanas para proporcionar luz al interior de la construcción.

El estado de conservación arquitectónico tanto del pilar como del lavadero es mediocre; el primero presenta importantes fisuras en su construcción, por donde se producen las inevitables filtraciones, especialmente en la junta del muro con el pretil de ladrillo. Las piletas tienen fracturas e importante suciedad superficial.
