## 📍 Fuente de SAN CRISTÓBAL (Córdoba, Córdoba)

Fuente de San Cristóbal (R. Córdoba, diciembre 2004)

### 1 Localización

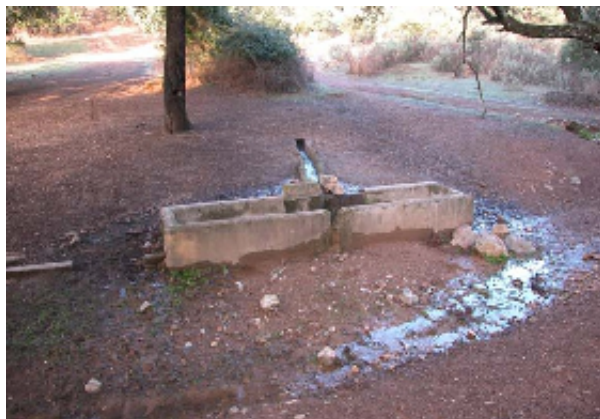
Se trata de una galería excavada en la roca de donde se recoge una pequeña cantidad de agua que va a un abrevadero.

El agua llega a esta fuente desde el oeste a través de una atarjea subterránea de mampostería de sección cuadrada, de 20 cm. de lado, provista de cubierta de ladrillos asentados de plano pero que presenta descubiertos, sobre el terreno, los últimos 4 m. de su recorrido antes de llegar al pilar. Directamente desde esta atarjea, sin caño ni otro elemento, el agua vierte en un pilar de planta rectangular, con dimensiones de 1 x 4 m. y una profundidad de 60 cm. que está construido en mampostería enlucida de cemento y que conecta, por su lado sur, con otro pilarillo de menor tamaño, realizado en el mismo material, con planta rectangular de 2 x 0,50 m. y que en la actualidad está abandonado. El agua vierte directamente sobre el terreno incorporándose a un arroyo que discurre junto al lado este del pilar.
