## **FUENTE AMUÑA (Alcaudete, Jaén)**

Fuente Amuña (J.A. Palomino, enero 2011)

### **1 Localización**

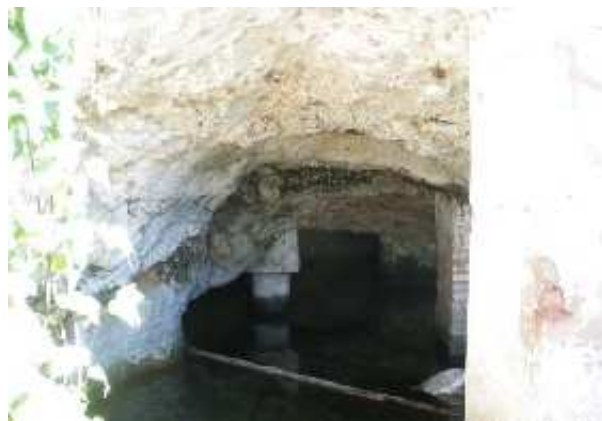
**Se trata de un manantial que nace de una cueva con un espacio que debió ser un gran lavadero techado que actualmente está en ruinas. El manantial llena una charca que nos podría recordar a la de Pegalajar aunque de menores dimensiones, actualmente está en obras, esperemos que no desaparezca. La charca servía para alimentar un molino árabe.**

**Deficiente**
