## **Pilón del MERCADO (Rute, Córdoba)**

**Pilón del Mercado (P. Retamosa Reyes, agosto 2013)**

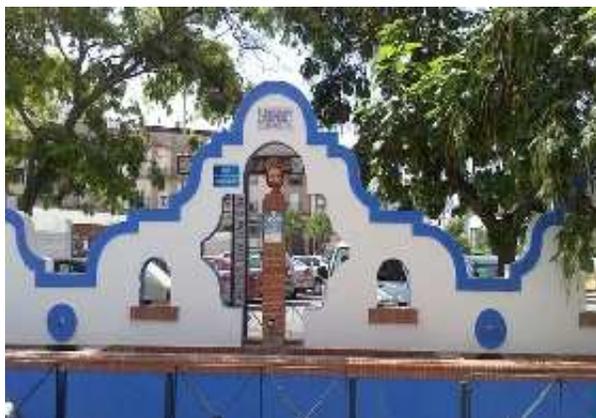
Esta fuente consta de un pilar de mampostería pintado de amarillo al exterior y de azul al interior, con pretil de ladrillo, de planta rectangular de 12 x 1.50 m. y una altura de 70 cm. El desagüe lo realiza por el lado oeste. En su interior, extendido en sentido longitudinal, se dispone un frontón formado por arcos y pilastras de ladrillo en cada una de cuyas caras presenta cinco caños pequeños. Sobre el arco central del frontón, en cada lado, hay una placa conmemorativa con el siguiente texto: "Este pilón fue restaurado por los alumnos de la escuela taller de Alambique II año 1996 98". (Información facilitada por R. Córdoba)
