Fuente de la NOGUERA (Villanueva del Rey, Córdoba)

Fuente de la Noguera (R. Córdoba, 1998)

1 Localización

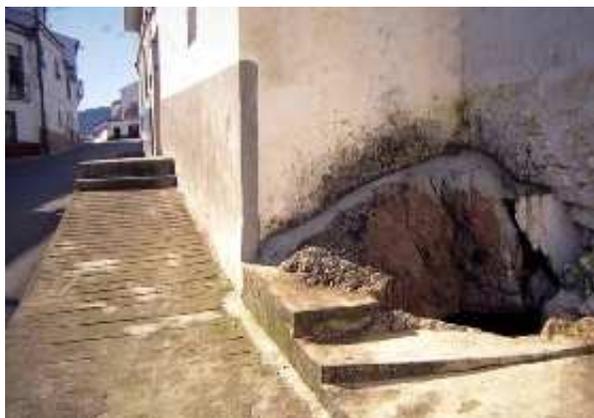
Algunas de estas cubetas están labradas en la propia roca como es el caso de la fuente de La Noguera en Villanueva del Rey, cubeta de planta cuadrangular de 65 x 75 cm. situada junto al actual acerado de la calle de los Mártires.

Cubeta de planta cuadrangular, de 65 x 75 cm., excavada en la roca junto al actual acerado de la calle de los Mártires. El venero manaba por el ángulo oriental que actualmente se encuentra cegado con cemento y rebosaba el agua por el ángulo noreste pero también se tapó al asfaltar la calle. Esta cubeta funciona como un pozo, recuperando el nivel del agua cada vez que se extrae ésta de su interior.
