## ▶ Fuente de la PRESA DE ALMODÓVAR (Tarifa, Cádiz)

**Fuente de la PRESA DE ALMODÓVAR**

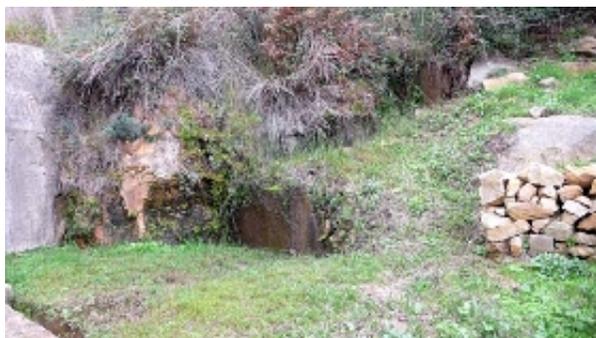
Detalle del rezume con vegetación hidrófila, El muro de hormigón drena los aportes de la fuente unidos a las filtraciones ferruginosas de la presa. (F. Sancho Royo, diciembre 2011)
