▶ Abrevadero de CAÑADA ROTA (Villaluenga del Rosario, Cádiz)

Abrevadero de Cañada Rota (J. L. Valencia Oca, diciembre 2011)

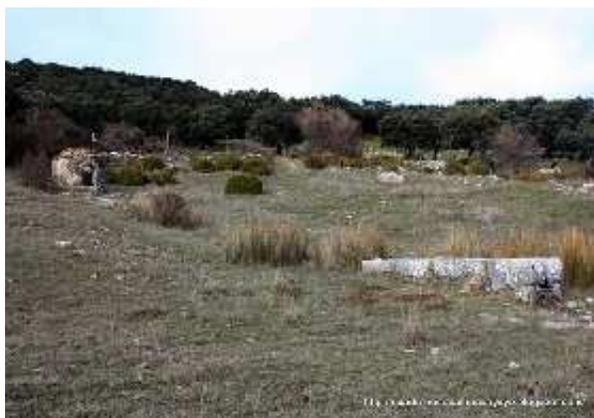
El pozo-aljibe tenía cúpula de media naranja y una portilla con ladrillos árabes, el techo de la cúpula está derrumbado, y el interior del pozo-aljibe aterrado y la conexión con el abrevadero de 4 pilas está rota.

Deficiente

Abandono, suciedad y vertidos.
