## Fuente de la CASILLA DE LOS HOYOS (Álora, Málaga)

**Fuente de la CASILLA DE LOS HOYOS**

**Álora**

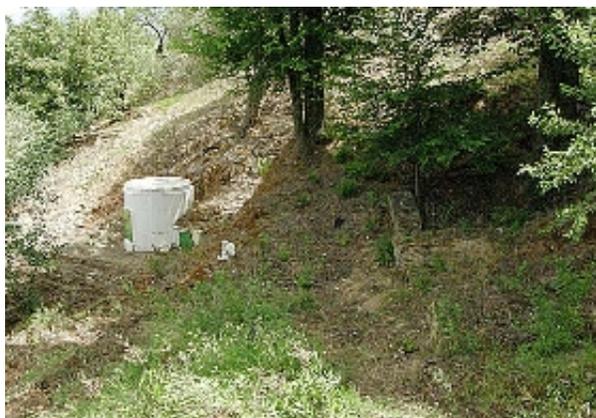
Fuente de la Casilla de los Hoyos (A. Vela Torres, mayo 2012)

El manantial no tiene pérdida: se encuentra 50 m. pasadas las casas, a la derecha del camino, en la linde entre el monte y un olivar. Antaño, los periódicos deslizamientos del terreno que cegaban el nacimiento obligaban a un mantenimiento continuo; por este motivo, recientemente se modificó la captación para que el caudal surgente fluyese en el interior de un gran tubo de hormigón, clavado verticalmente en el suelo, formando así un pozo. Un par de metros de este tubo tiene una parte aérea en la que se ha practicado una abertura, con una puerta metálica; también ha sido dotado de un techo para evitar la caída de elementos extraños en el interior.

Otras: Tubo de hormigón para su protección
