Mina del LAGAR DEL CERRO (Málaga, Málaga)

1 Localización

4 Descripción

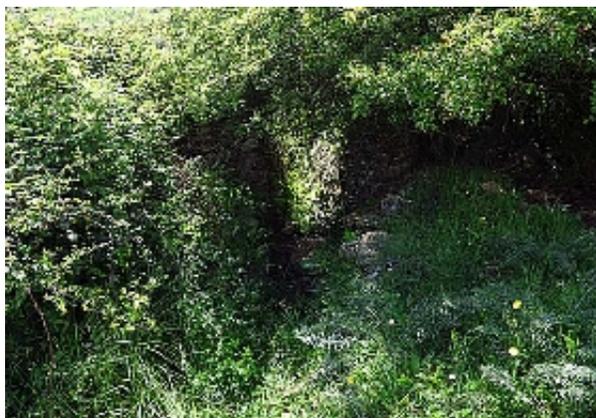
Entrada de la galería (A. Vela Torres. abril 2013)

La mina no queda lejos, a unos 200 m. hacia el sur. Aunque el abandono del lugar ha favorecido que la vegetación haya crecido y ocultado la entrada a la mina, no es difícil encontrarla; dos gruesos muros de casi 2 m. de altura, separados un metro entre sí, forman un pasillo a cielo abierto que según aumenta su recorrido va disminuyendo en altura y anchura, de forma que a los 10 m. el avance se hace difícil. A partir de aquí, el corredor está techado con losas pero la luz penetra hasta casi el fondo, donde hay un pequeño depósito del que parte una tubería.
