## **Fuente de las ESPEJAS (Nueva Carteya, Córdoba)**

**Fuente de las Espejas (R. Córdoba, 1998)**

**Fuente de las ESPEJAS**

**Nueva Carteya**

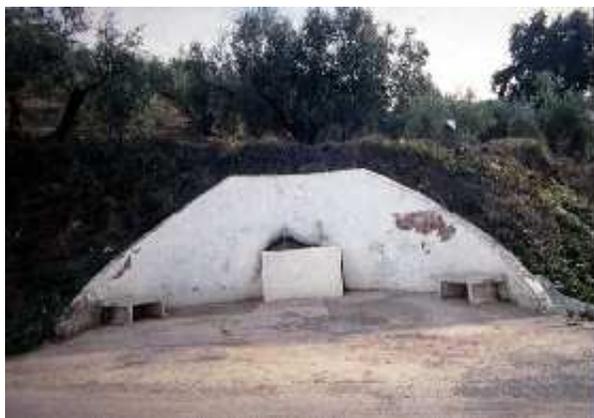
**Situada junto al camino de Cabra, está compuesta por dos caños de grifería moderna y un pilarillo de un metro de altura.**

**Deficiente**

Otros: **Abandono**
