▶ Fuente de los CHORRILLOS DEL LAGAR DE COTRINA (Málaga, Málaga)

Fuente de los CHORRILLOS DEL LAGAR DE COTRINA

Málaga

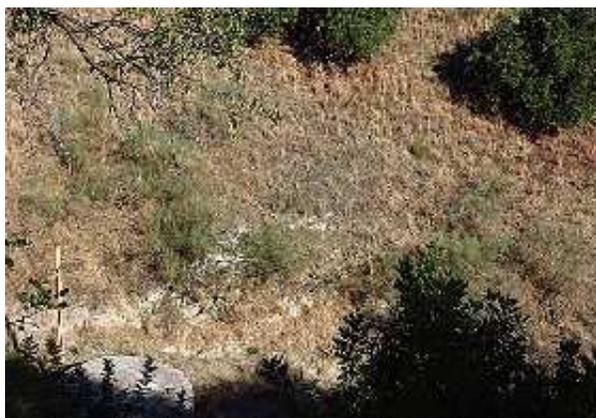
Fuente de los Chorrillos del Lagar de Cotrina (A. Vela Torres, noviembre 2013)

En la actualidad, el manantial está completamente seco; la gente del lugar achaca el motivo al ya citado pozo existente en las cercanías. Cuando el manantial estaba activo, las aguas manaban de entre las grietas de las rocas y se acumulaban en un pequeño hueco, antes de fluir libremente cañada abajo. Los vecinos acudían a abastecerse de la fuente porque el agua tenía fama de ser de gran calidad; en realidad, los comentarios que nos han llegado a los autores de la presente ficha son de que "era muy fina aunque no tanto como la de la cercana fuente de la Canela"; esta última se localiza en las cercanas Casas de Valladares.
