▶ **Pilar de FELIPE (Lora del Río, Sevilla)**

Pilar de Felipe (J. M. Fernández-Palacios, febrero 2014)

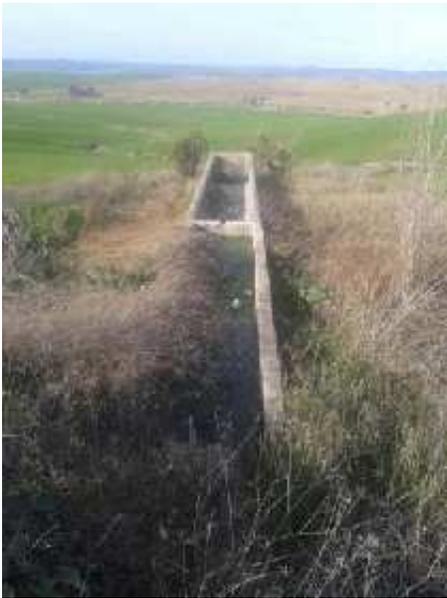
Se trata de varios rezumes que eran aprovechados y canalizados hacia una alineación de dos pilares dispuestos escalonadamente. La factura es moderna y fueron construidos como abrevaderos cuando la finca tenía ganado en los años 70 del siglo pasado. En la actualidad están arruinados y las aguas del rezume se pierden por la torrentera.

Deficiente
