Balneario de MONTESORDO (Carolina, La, Jaén)

Balneario de Montesordo (IGME Granada, 2003)

1 Localización

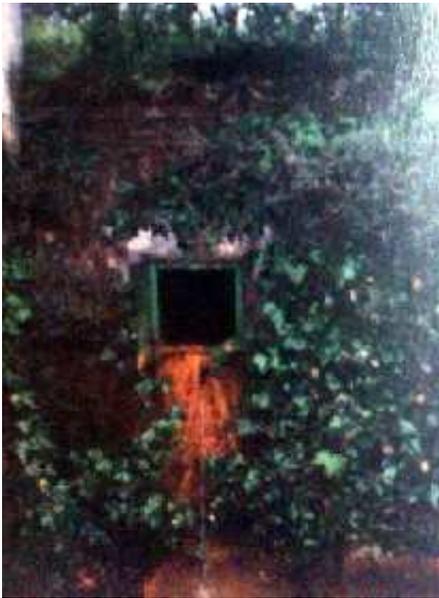
El agua del manantial fluye por un pozo de unos 6 m. de profundidad, para depositar sus aguas en un aljibe cercano. En la base del pozo se supone que existen dos galerías construidas en distinta dirección.
