► Fuente ABEDEJITO DE LA LLANADA LA CERCA (Valdelarco, Huelva)

Fuente Abedejito de La Llaná la Cerca (P. Domínguez García, noviembre 2014)

1 Localización

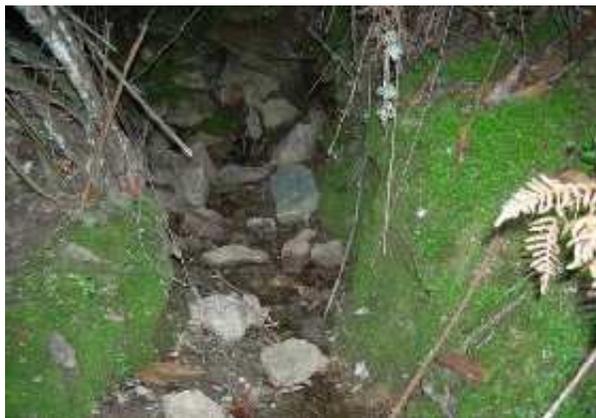
Deficiente

Abandono, suciedad y vertidos.

Hay una regata excavada y un pequeño murete de piedra, cubierto todo por la maleza
