## Fuente de SANTA ANA (Guijo, El, Córdoba)

## 4 Descripción

**Se encuentra en la zona noroeste de la villa, al inicio de la carretera de Santa Eufemia, a las afueras de El Guijo, existen tres antiguos pozos llamados, los Ranos, Pedrero y Santa Ana. Uno de ellos es el que abastecía de agua al lavadero público.**

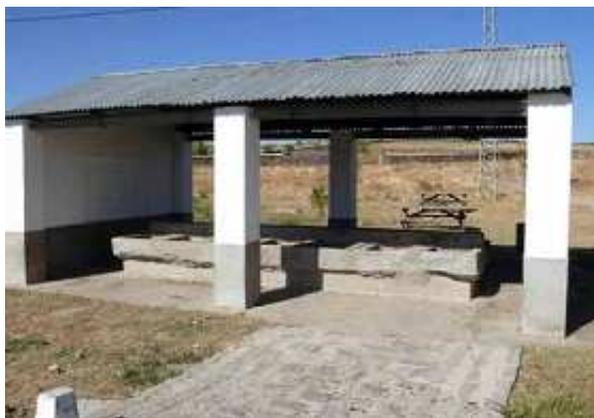
Lavadero público (R. Priego)

Muy similar al pozo Pechero, presenta un depósito de planta rectangular revestido de mampostería de granito al interior y un brocal de planta cuadrada al exterior, de 1.30 m. de lado y 85 cm. de altura. A su ángulo sureste se adosa una pileta de planta cuadrada, de 60 cm. de lado e idéntica altura. El brocal está rodeado por una plataforma de acceso realizada mediante guijarros embutidos en cemento.

A unos veinte metros al norte de la fuente aparece un lavadero tradicional, compuesto por dos filas de siete pilas enfrentadas, con canal intermedio para el paso del agua, protegidas por un cobertizo de paredes de ladrillo y techo de uralita. Conserva en su muro norte la inscripción que data su última reforma en octubre de 1963.

El estado arquitectónico del depósito y del brocal de acceso es espléndido, aunque es de fábrica moderna de ladrillo y enlucido de cemento, de escaso valor. Mayor importancia tiene el cercano lavadero; aunque presenta un inevitable estado de abandono, está bien conservado desde el punto de vista arquitectónico (Información facilitada por R. Córdoba).
