▶ Manantial del LANCHÓN DE BELERDA IV (Quesada, Jaén)

Manantial del Lanchón de Belerda IV (L. Cano Cavanillas, marzo 2015)

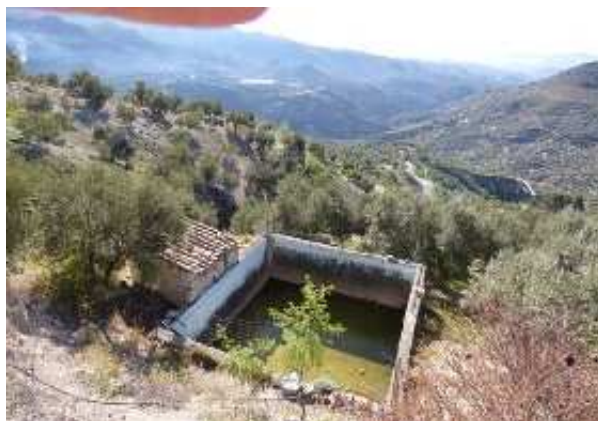
El cerro Carboneras, en la Sierra del Caballo de Quesada presenta una arida falda sur de dolomías masivas del cretácico que cae bruscamente hasta encajarse en las margas blancas del tortoniense. En la línea de contacto de estas dos capas surgen algunos rezumes temporales que son aprovechados para riego. Se accede desde la carretera que va desde la población de Huesa a Belerda. Este rezume se encuentra ya próximo a Belerda. El agua es capturada de un barranquillo antes de que llegue a correr y llevada a una alberca para ser usada para riego.
