## Alberca de la HUERTA DE MANUEL GUTIÉRREZ GUERRA (Puebla de los Infantes, La, Sevilla)

**Alberca de la HUERTA DE MANUEL GUTIÉRREZ GUERRA**

**Puebla de los Infantes, La**

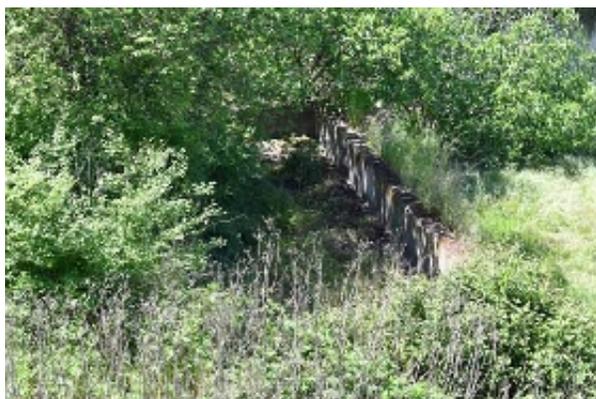
Alberca de la huerta de Manuel Gutiérrez Guerra (A. Márquez Pascual, abril 2019)

A simple vista, la alberca de la huerta de Manuel Gutiérrez Guerra (foto 1) es la típica alberca rectangular de las tantas que podemos encontrar repartidas por el término de La Puebla de los Infantes. Sin embargo, se trata de una obra hidráulica que mantiene una peculiaridad muy poco estudiada: su conexión con el monumento de aguas por antonomasia del pueblo, el lavadero público Las Pilas (véase ficha CTF).
