## **Molino de LUIS MARÍN (Berja, Almería)**

**Molino de San Luis (J. Martín Jiménez, febrero 2014)**

### **1 Localización**

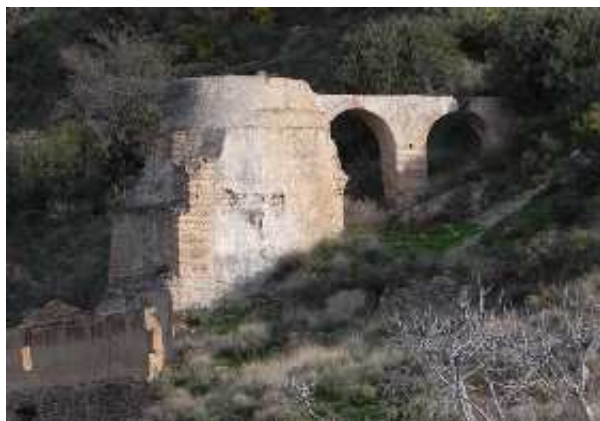
Situado a 1,5 km al noroeste de Peñarrodada, en la margen izquierda de la Rambla de El Cid. Movidio por las aguas del Aguadero del Cid se encuentra este molino en la barriada de Peñarrodada, junto a la carretera de Hirmes. A excepción del caz, cubo y cárcavos, el edificio se encuentra en ruinas.

Presenta cubo de poco más de once metros de altura, escalonado, sobre base cuadrada y estructura ochavada; acueducto de dos arcos y unos diez metros de longitud.

La sala de molienda es una nave, dividida por su mitad, con dos piedras que ocupan el 50% de la superficie (unos 15 m<sup>2</sup>), más una estrecha nave superior a modo de almacén. Su cárcavo tiene planta en forma de T, de tres metros con noventa de ancho por un metro noventa de profundidad que se estrecha en la salida, con parada alta y canal de desagüe amplio.
