AGUA Y SOCIEDAD RURAL EN LOS MONTES DE MÁLAGA: SISTEMAS HIDRÁULICOS EN EL HÁBITAT DISPERSO DEL S. XIX

RAFAEL BLANCO SEPÚLVEDA
M^a LUISA GÓMEZ MORENO

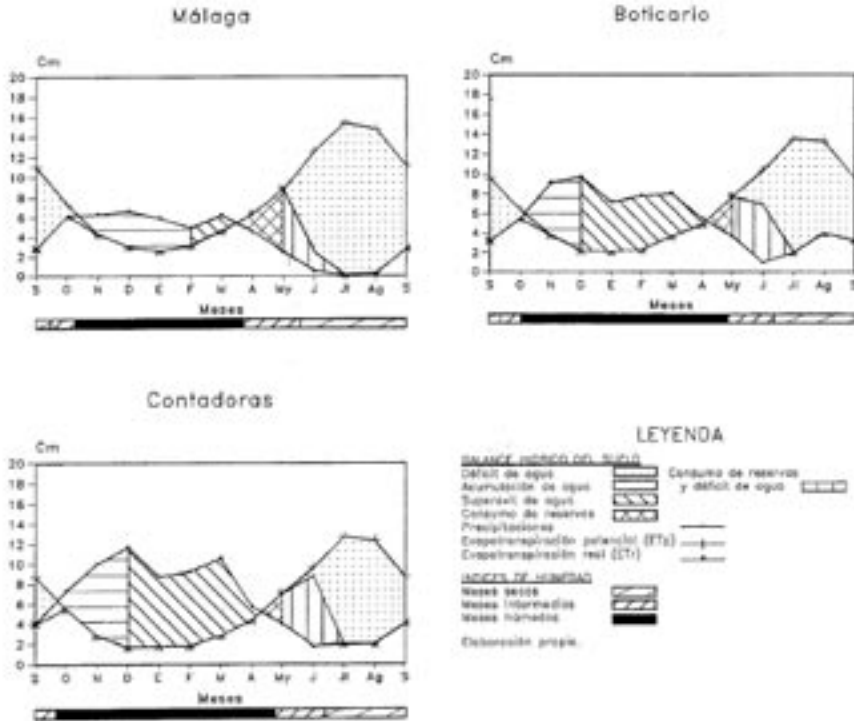
**FIGURA 2:
DIAGRAMAS DE BALANES HÍDRICOS Y DE ÍNDICES DE
HUMEDAD.**

Esta temporalidad, se recoge en la figura 2. Este gráfico refleja, de forma teórica, la relación entre agua de lluvia, evapotranspiración real y potencial y disponibilidad de agua en el suelo a lo largo de todo el año, así como sus variaciones entre distintos puntos del área de estudio. Su observación revela, en primer término, que los estados de superávit y déficit de agua son los más frecuentes en el balance hídrico anual. La relación entre los dos estados hídricos del suelo presenta claramente un gradiente altitudinal, ya que a medida que se asciende en altura el superávit de agua supera al déficit. Las dos estaciones climáticas de montaña (Boticario a 450 m.s.n.m. y Contadoras a 760 m.s.n.m.) presentan un superávit que asciende de forma altitudinal: 183 litros/año en Boticario y 325 litros/año en Contadoras. Este período transcurre para ambas estaciones a lo largo de 5 meses, desde diciembre hasta abril. El déficit de agua en los Montes de Málaga es también variable, ya que desciende desde 368 litros/año en Boticario hasta 301 litros/año en Contadoras, y transcurre por un período de 5 meses (junio-octubre) en el caso de Boticario y 4 meses (junio-septiembre) en el caso de Contadoras.

En una segunda aproximación se puede constatar un hecho contundente: las estaciones ubicadas en los Montes de Málaga presentan un superávit de agua muy superior al que registra la estación situada en la ciudad de Málaga, que por su mínima altitud (nivel del mar) ve muy mermadas sus precipitaciones. En la estación de Málaga el período de superávit se extiende tan sólo a lo largo de 2 meses (febrero-marzo); mientras que, el período de déficit lo hace ahora por 5 meses (junio-octubre).

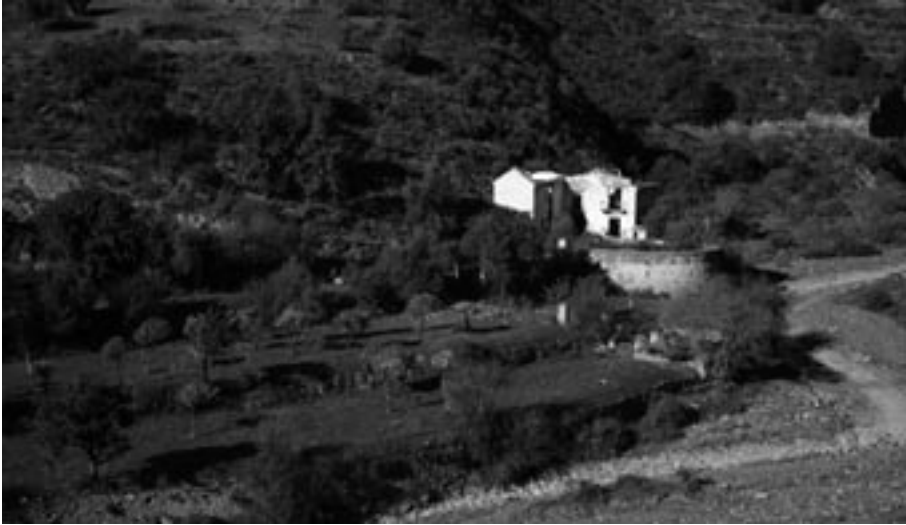
1. Huerta de Molina (P.R. Almendrales). El topónimo «huerta» ha sustituido a la denominación de «lagar» para nombrar a este tipo de construcciones. La importancia del regadío en esta finca, se pone de manifiesto por la presencia de los huertos que se observan en la imagen, situados en la ribera del Ayo. Jaboneros.

principales arroyos que recorren los Montes de Málaga, especialmente en los arroyos Jabonero y Gálica. En la Huerta de Molina (P.R. Jaboneros) se pueden observar unos magníficos ejemplos de pozo con forma elíptica y noria para la extracción del agua (imagen 3).

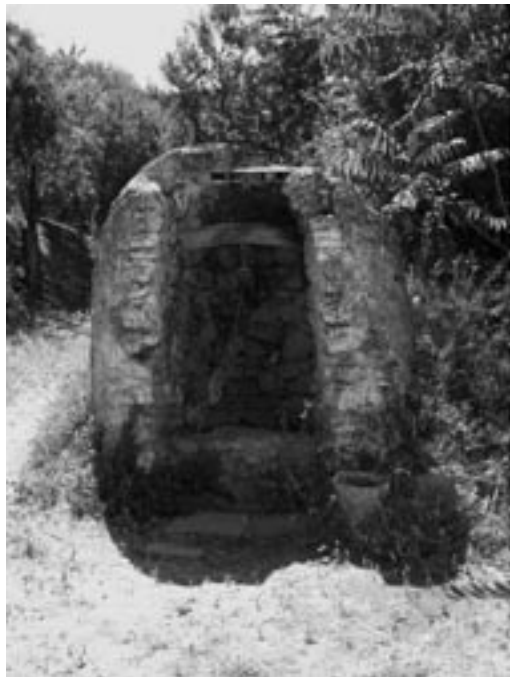
2. Pozo del lagar de Las Breñas (P.R. Cerro del Moro).

La extracción de agua de los acuíferos de los Montes de Málaga se realizó a través de pozos y minas de agua. Comenzando por los pozos (excavaciones verticales del terreno cuyo objetivo es alcanzar las capas de agua subterráneas), en los casos estudiados suelen estar revestidos de mampostería ordinaria y generalmente presentan forma circular (imagen 2), aunque en el caso de pozos asociados a norias de agua éstos normalmente presentan forma elíptica. La extracción del agua se solía hacer de forma manual, aunque también existieron norias de tracción animal. Éstas se localizan en las cuencas bajas de los

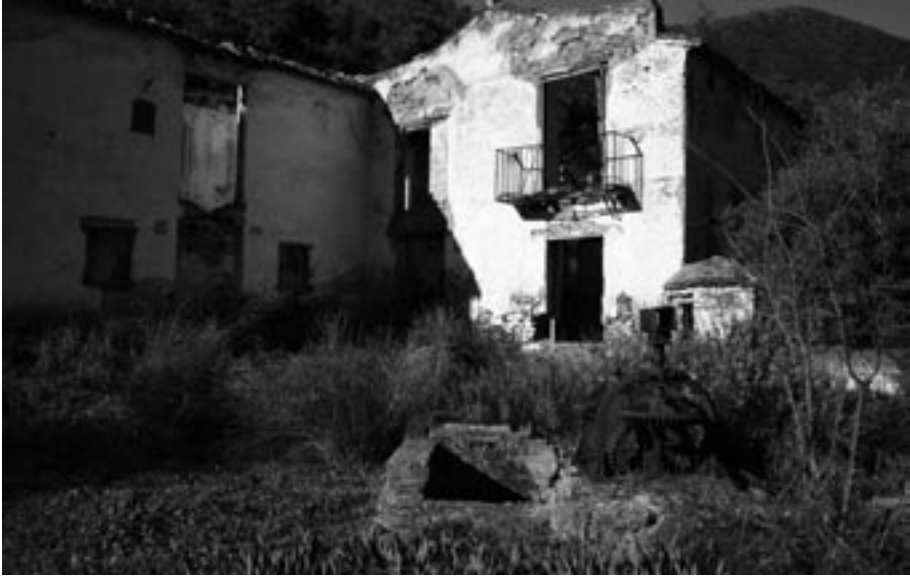
3. Pozo con restos de la noria de extracción de agua.
Huerta de Segura (P.R. Almendrales).

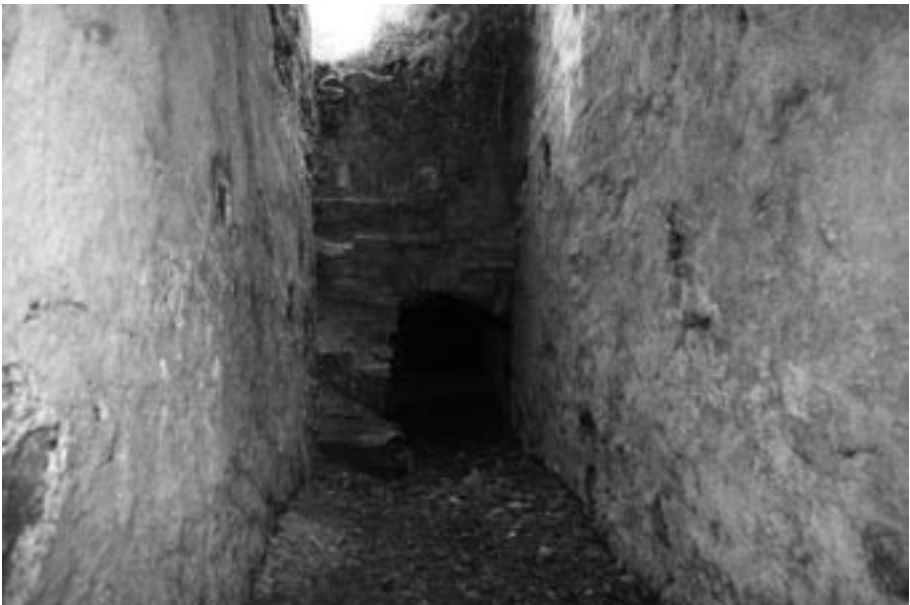
4. Mina de agua recubierta con muros de mampostería.
Lagar de Almendrales (P.R. Almendrales).

A partir de los casos de estudio se puede establecer una tipología constructiva de las minas. En unos casos, se trata de simples galerías abiertas en la roca, sin ningún tipo de tratamiento especial; mientras que, en otros casos, las paredes de la mina están recubiertas de muros de mampostería (imagen 4).

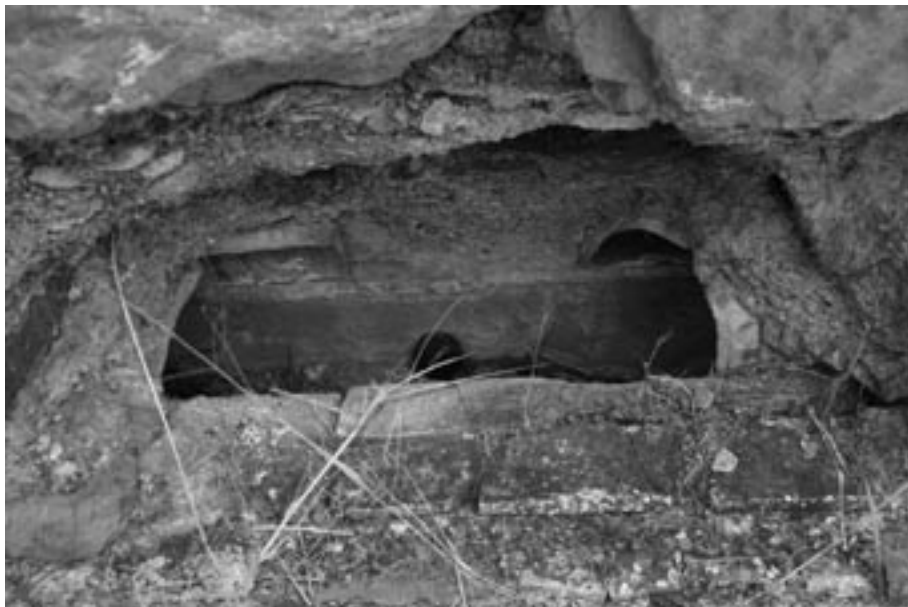
5. Canalización de barro que conducía el agua desde los acuíferos hasta las albercas.
Lagar D. Cristóbal Herrera (P.R. Gálica y San Antón).

El transporte del agua hacia el lagar se realiza mediante dos procedimientos. El primero de ellos y el más rudimentario era mediante el acarreo, bien humano o animal; y el segundo, a través de tuberías de barro que unían los acuíferos alejados con el lagar (imagen 5). En las investigaciones llevadas a cabo por Blanco (1993, 1997) se indica que mediante acarreo se abastecieron los lagares de El Mirlo, Calleja, Pacheco Bajo, Melgarejas, La Africana, Groso, etc. Y mediante tuberías llegaba el agua a los lagares de Torrijos, Linares, Santillana, Godino, Pocopán, D. Timoteo, Moles, Sola, entre otros. Todos ellos, pertenecientes al citado partido rural de Tres Chaperas.

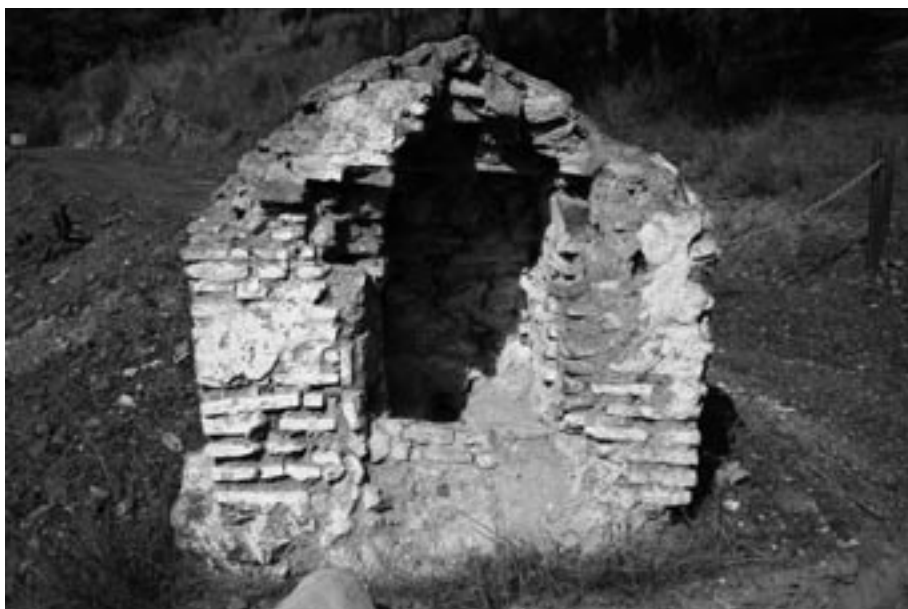
6. Pequeña alcubilla del lagar de El Cerrado Victoria (P.R. Jaboneros).

El tratamiento constructivo de las alcubillas es variado. Las más abundantes son las alcubillas de pequeño tamaño (imagen 6), cuyas funciones serían las que se han señalado anteriormente; sin embargo, también se construyeron alcubillas de mayores dimensiones a las que se dio un tratamiento arquitectónico especial (imagen 7). Fueron construidas con especial esmero, por lo que junto a las funciones anteriores hay que añadir también la decorativa. Todas ellas cuentan además con un poyete recorriendo el interior por lo que se interpreta que pudieron tener también una función de esparcimiento en los tórridos veranos, porque la presencia de agua en el interior refrescaría el ambiente.

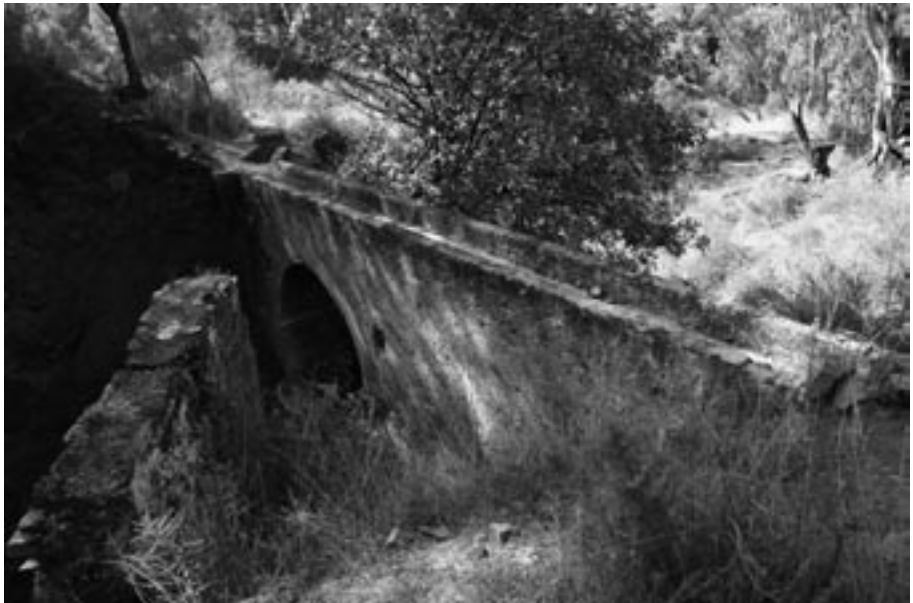
8. Pequeña atarjea de conducción de agua. Lagar de Urbano (P.R. Jaboneros).

Las atarjeas son de muy diverso tamaño, dependiendo de la profundidad y la anchura del arroyo que era necesario salvar. De esta forma, se pueden encontrar pequeñas atarjeas como la del lagar de Urbano (P.R. Jaboneros) (imagen 8) de una sola altura, lo que contrasta con la gran atarjea del lagar de Almendrales, construida en 2 alturas (imagen 9).

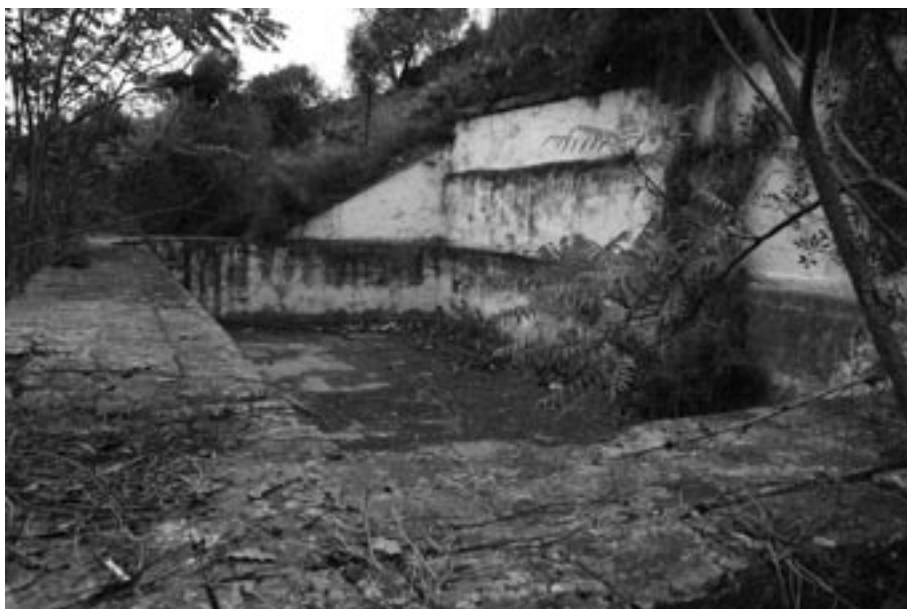
10. Alberca del lagar de San Antonio (P.R. Arroyo de Jaboneros).

Se pueden diferenciar 2 tipologías de albercas en función del sistema de cierre: albercas descubiertas y albercas semicubiertas. Las albercas descubiertas son depósitos construidos en mampostería o con ladrillos tochos, que servían para almacenar agua (imagen 10). Se ha observado que cada lagar solía disponer de una pequeña “red de albercas”, variables en número en función de la importancia de los usos agrícolas en regadío.

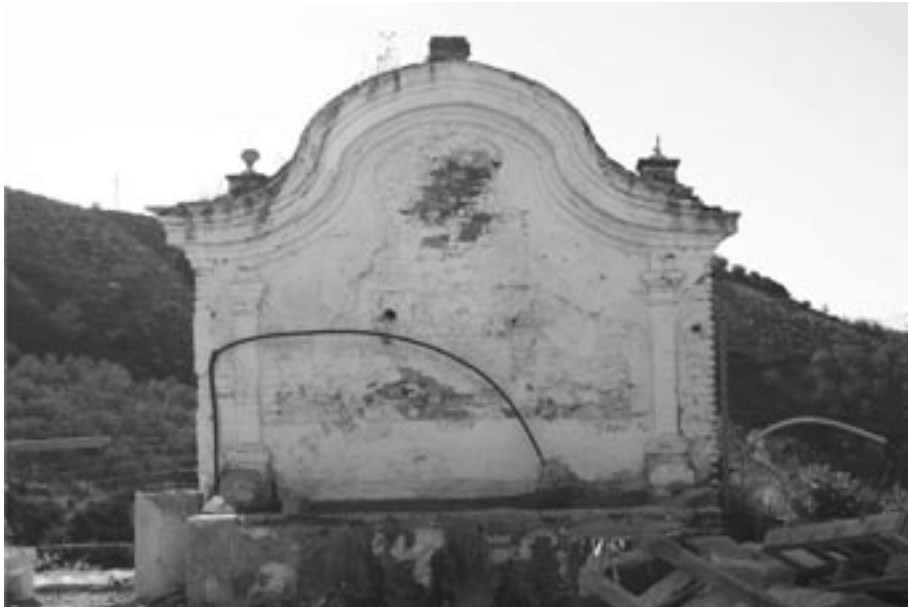
11. Pilar de agua con motivos decorativos. Lagar de Las Parras (P.R. Jaboneros).

Estos depósitos suelen estar construidos en las inmediaciones del lagar y en las cercanías de los huertos. El emplazamiento se elegía con especial esmero para permitir el descenso por gravedad del agua hasta los huertos. Es necesario destacar como muy significativas las albercas que solían construirse en las inmediaciones del ruedo, asociadas a una fuente o pilar de agua, y generalmente frente a la fachada principal del lagar. “Pilar” es el nombre con el que tradicionalmente se denominan las fuentes en los Montes. Estos pilares eran los lugares hasta donde solían conducirse las aguas que procedían de los acuíferos y de aquí pasaban hasta la alberca que generalmente se encuentra en su parte posterior. Los pilares sirvieron de fuentes de agua para aprovisionamiento de las casas y como abrevadero de los animales. Estas pequeñas obras de mampostería y/o ladrillos tochos no estaban exentas de decoración. El pilar del lagar de las Parras (P.R. Jaboneros) presenta un decoración arquitectónica compuesta por pilastras en las esquinas y remate con forma de arcada serliana (imagen 11) (Blanco, 1997).

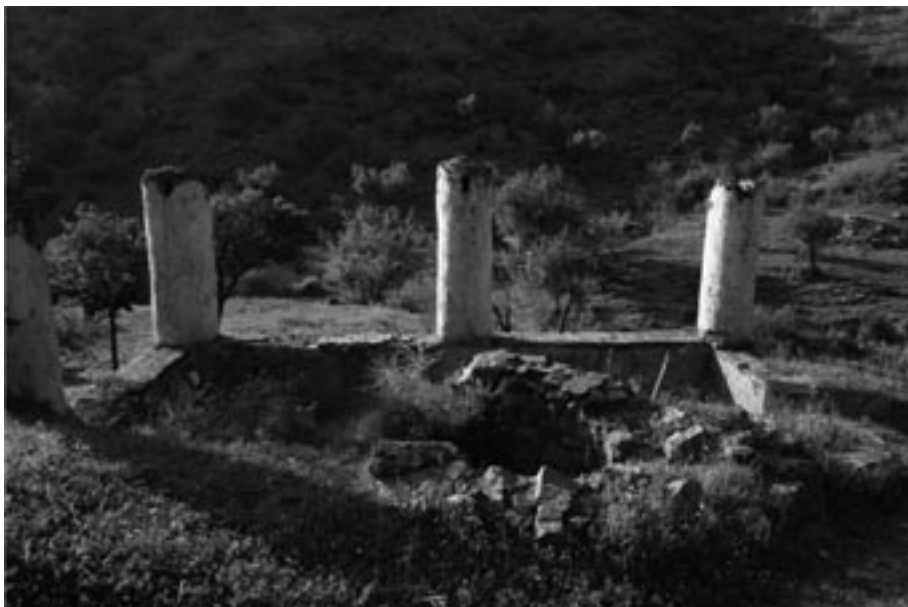
12. Alberca semicubierta del lagar de D. Cristóbal Herrera (P.R. Gálica y San Antón).

Las albercas semicubiertas son extraordinariamente raras. Tan sólo se han localizado en el lagar de D. Cristóbal Herrera (P.R. Gálica y San Antón) cuyo complejo hidráulico se describirá más adelante y en la huerta de Segura (P.R. Almendrales). En la imagen 12 se puede observar una alberca con 4 pilares en las esquinas que sostuvieron un entramado de madera que sirvió para cubrir la alberca. Este sistema permitía reducir la evaporación de agua.
