Fuente de la VIRGEN DE GRACIA (Carmona, Sevilla)

Fuente de la Virgen de Gracia (A. Castillo, mayo 2006)

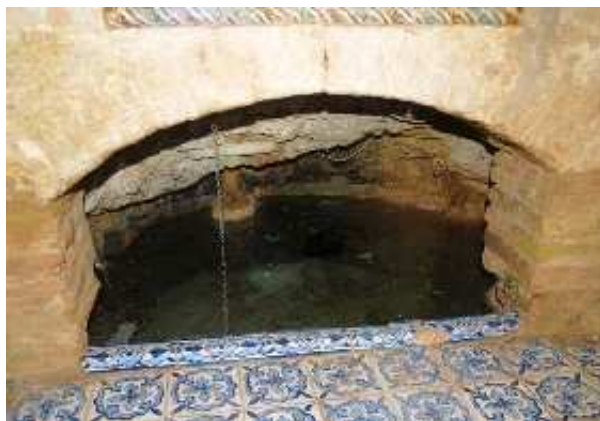
Esta fuente se encuentra dentro del recinto de la ermita de la Virgen de Gracia, a la entrada de Carmona desde la A-92. La fuente es realmente una gruta o mina excavada en las calcarenitas de Carmona, a la que se baja por una escalinata. Una imagen de la Virgen, apareciéndose a un pastor, preside el arca del agua. La fuente es muy visitada por los fieles que acuden a la ermita, especialmente durante su romería. La tradición oral es muy rica en relatos, historias y leyendas acerca de la aparición de la Virgen a un pastor, el poder curativo de las aguas, e incluso la existencia de milagros, razón por la cual tomó también el nombre de Fuensanta de Carmona. En la actualidad su caudal es muy exiguo.
