▶ **Venero del CONVENTO DE NUESTRO SERÁFICO PADRE SAN FRANCISCO (Constantina, Sevilla)**

1 Localización

Venero del CONVENTO DE NUESTRO SERÁFICO PADRE SAN FRANCISCO

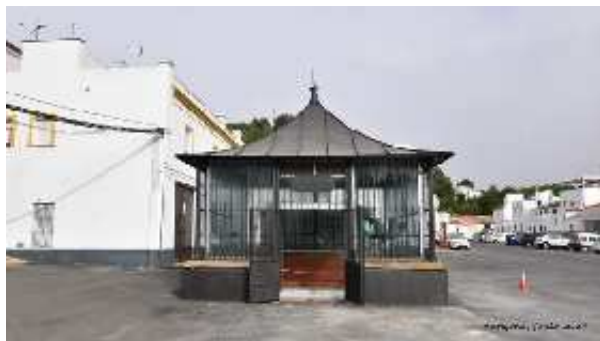
Kiosco o caseta de protección donde se encuentra el manantial del convento de Nuestro Seráfico Padre San Francisco ó venero de San Francisco (A. Márquez Pascual, junio 2024)

Las dimensiones exteriores de la caseta son de unos 5,5 m de ancho x 4 m de altura aproximadamente (Foto 1) y piedras en los muretes. El interior, fabricado con ladrillos, está pintado con impermeabilizante de caucho y se accede sin dificultad, lo que permite bordear el estanque de tipo rectangular de casi 2 m de profundidad, que está protegido por una baranda de hierro (Foto 2) y cuyo acceso se realiza sin dificultad.

En los últimos años, la caseta ha sido pintada en numerosas ocasiones. Antaño, el exterior del kiosco o caseta de protección estaba rodeada por bolardos (Foto 8), por lo que sería recomendable que el Excmo. Ayuntamiento de Constantina volviera a hacer uso de ellos.
