## 📍 Fuente de la HUERTA DE ELENA (Guadalcanal, Sevilla)

Fuente de la Huerta de Elena (A. Ventas, febrero 2025)

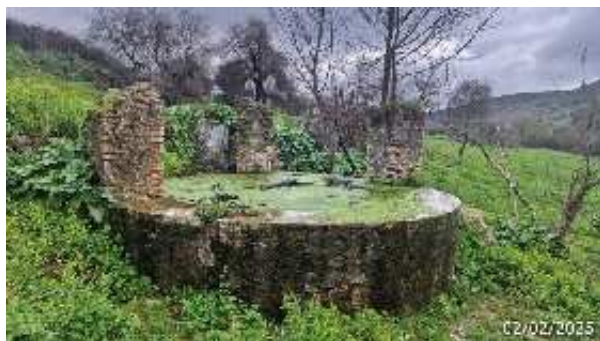
La fuente está situada junto al terraplén del terreno, protegida en el interior de una especie de alcubilla, abierta, quizás en otro tiempo cubierta. En la pared de dicha alcubilla sale encastrado un caño de hierro unos 8 cm de la pared, con un diámetro de unos 5 cm. Las paredes de la alcubilla están enfoscadas y conservan aún restos de pintura azul claro. Sin embargo, solo es un pequeño espacio, el resto está hecho a base de ladrillos. La fuente se encuentra bastante tapada de vegetación que impide verla fácilmente.

El agua saldría de la alcubilla a la alberca, directamente. Ésta es circular de unos 3 metros de diámetro. Levanta más de un metro del suelo por su parte más alta pues, para salvar un poco el desnivel del terreno, tiene menos altura más cerca de la fuente. Sobre ella vemos 3 pilares de ladrillos, gruesos y robustos, de base cuadrada y medio metro de lado, aproximadamente. Tienen diferentes alturas porque, claramente, se ve que el paso del tiempo ha hecho mella en ellos y han sido derruidos parcialmente. Se desconoce qué altura pudieron tener originalmente ni qué función tuvieron. Podríamos teorizar con ser 3 columnas que sujetarían un posible techado para proteger la alberca de las inclemencias, quizás falte una cuarta columna, que sería lo lógico para cubrir toda la alberca pues, las 3 actuales, estarían dispuestas en un lado (no están distribuidas equidistantemente alrededor de la alberca). Como hemos comentado, no apreciamos rebosadero en la alberca (y si lo tuviera, estaría taponado), el agua rebosa por la alberca y cae directamente por las paredes externas al suelo, en varios lugares.
