► Fuente de la PLAZA ESPAÑA (Almedinilla, Córdoba)

Fuente de la Plaza España (R. Córdoba, 1998)

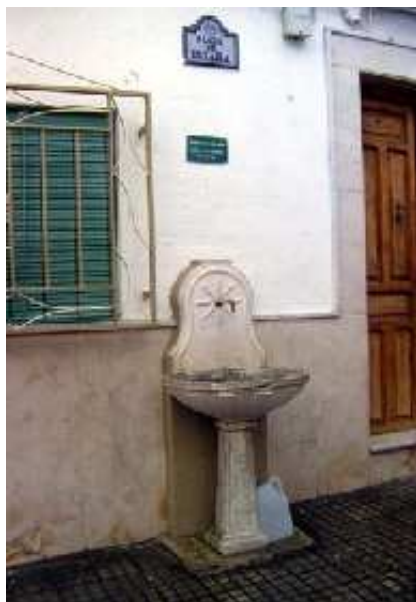
Es una fuente sumamente simple, más cercana a un surtidor que a una auténtica fuente. Se trata de una pilastra adosada a la pared de una vivienda particular.

Consta de un pequeño frontoncillo acampanado, decorado con una estrella en relieve, de cuya parte central sale el grifo; y una pequeña pileta sustentada por un fuste de sección circular donde dicho grifo vierte.

Presenta algunas fracturas en el borde superior de la pileta.
