## **Mina del LAGAR DE RUBIRA EL VIEJO I (Málaga, Málaga)**

**Mina del LAGAR DE RUBIRA EL VIEJO I**

**Málaga**

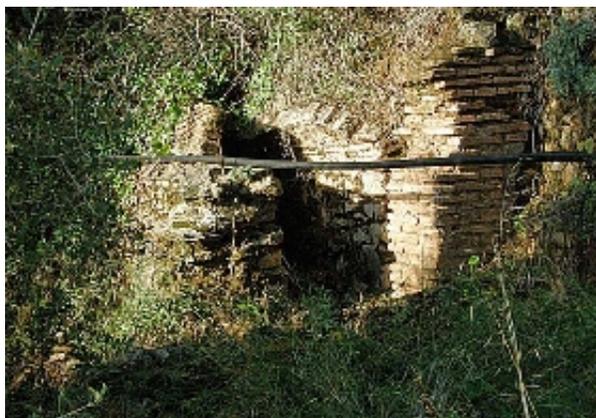
Vista exterior de la galería de la mina (A. Vela Torres, octubre 2012)

En la última curva que hace el carril antes de finalizar en la vivienda, si alzamos la vista, veremos entre la vegetación una construcción de ladrillos. Una vez junto a ella, comprobaremos que estamos ante una galería adosada a la ladera del monte, cuyas paredes se cierran formando una bóveda de cañón apuntada. Sus dimensiones son pequeñas, apenas 70 cm. de anchura, 1,50 m. de altura y otros 2 m. de longitud.

Al final de la galería hay una pared que la cierra, con una abertura cuadrada que da paso a un espacio más amplio y alto; el cometido de este habitáculo consiste en recoger el caudal procedente de un pequeño manantial existente en la cañada, escaso durante todo el año excepto en las temporadas de lluvias, que aumenta algo más.

Por debajo de la galería pasa la tubería de cerámica que conducía el agua al Lagar pero, hoy día, ha sido sustituida por una de material plástico que la conduce a un aljibe donde se une a la procedente de una mina cercana; desde aquí es llevada a una fuente levantada frente a la fachada de la vivienda.
