▶ Fuente del MEMBRILLO (Lora del Río, Sevilla)

1 Localización

Fuente del MEMBRILLO

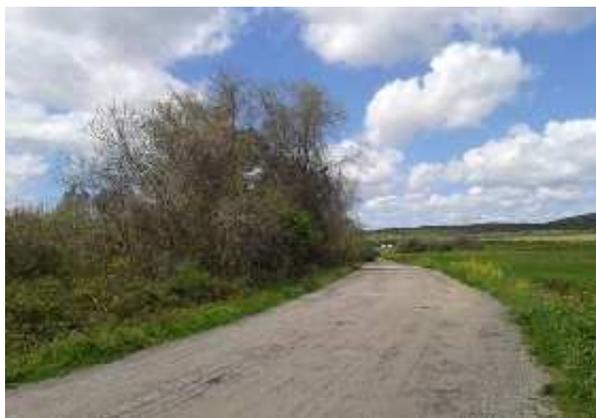
Asociado al manantial y zona de descarga se desarrolla una densa formación de soto (J. M. Fernández-Palacios, marzo 2013)

Es un manantial conocido por su caudal que desagua mediante una gavia. El abandono ha dado lugar que en la zona de descarga (como una hectárea) esté colonizada por una espesa vegetación freatofítica de zarzas, cañas, olmos, higueras, eucaliptos... que constituyen un oasis de verdor, refugio de ruiseñores comunes y bastardos, en medio de una zona deforestada de cultivos. No hemos podido acceder al interior por lo que desconocemos la infraestructura hidráulica existente.
